# 수급업체 위험성평가 안내서

수급업체 근로자를 위한  
위험성평가 안내서

**KORAIL** 코레일유통

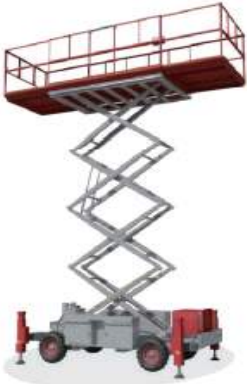
### 고소작업대

- 안전난간 임의 해체로 작업 중 떨어짐 위험
- 과상승 방지장치 미 설치로 인해 근로자가 천정에 끼임
- 안전모를 미 착용하거나, 턱끈을 조이지 않은 상태로 떨어짐
- 고소작업대 이동 시 유도자 없이 운행되어 역사 내 고객과의 충돌위험
- 고소작업대 아웃트리거 미 설치로 인한 기계의 전도

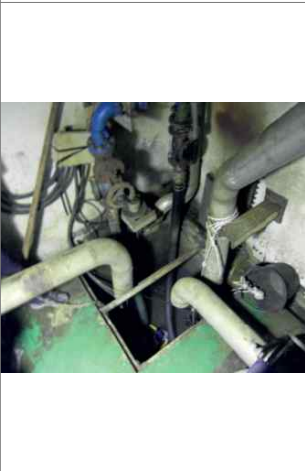
| 재해상황 [기타] | 사고정보 |
|---|---|
| | <ul style="list-style-type: none"> <li>공사명 : ○○ 집수정 오수펌프 교체</li> <li>재해형태: 질식 / 재해정도 : 부상 2명</li> <li>재해개요 : 지하 1층 기계실 바닥 집수정내 수중오수펌프 교체작업 중 유해가스에 질식</li> <li>재해대책 : 오수 등에 부패하거나 분해되기 쉬운 물질이 들어있는 집수정 내부의 경우 밀폐공간에 해당되므로 밀폐공간에 근로자를 종사하도록 하는 때에는 밀폐공간 보건작업프로그램을 수립·시행 / 작업 전 및 작업 중에 당해 작업장을 적정한 공기상태로 유지되도록 계속 환기/작업 시 마다 산소 및 유해가스 측정, 사고 시 응급조치 요령, 환기 설비의 가동 등 안전한 작업방법에 관한 사항, 보호구 착용 및 사용 방법에 관한 사항, 구조용 장비사용 등 비상시 구출에 관한 사항에 대해 근로자에 교육</li> </ul> |

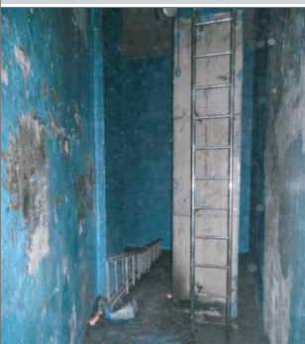
| 재해상황 [기타] | 사고정보 |
|---|---|
| | <ul style="list-style-type: none"> <li>공사명 : ○○ 신축공사</li> <li>재해형태: 화재 / 재해정도 : 사망 2명</li> <li>재해개요 : 지하 2층 소화저수조 내부 방수공사 보수작업 중 화재발생</li> <li>재해대책 : 도포된 에폭시에서 발생한 인화성 액체의 증기가 지하저수조 내부에 체류하여 화재가 발생하지 않도록 충분한 통풍과 환기를 실시 / 인화성 액체의 증기발생으로 화재위험이 있는 장소에 화기사용을 금지</li> </ul> |

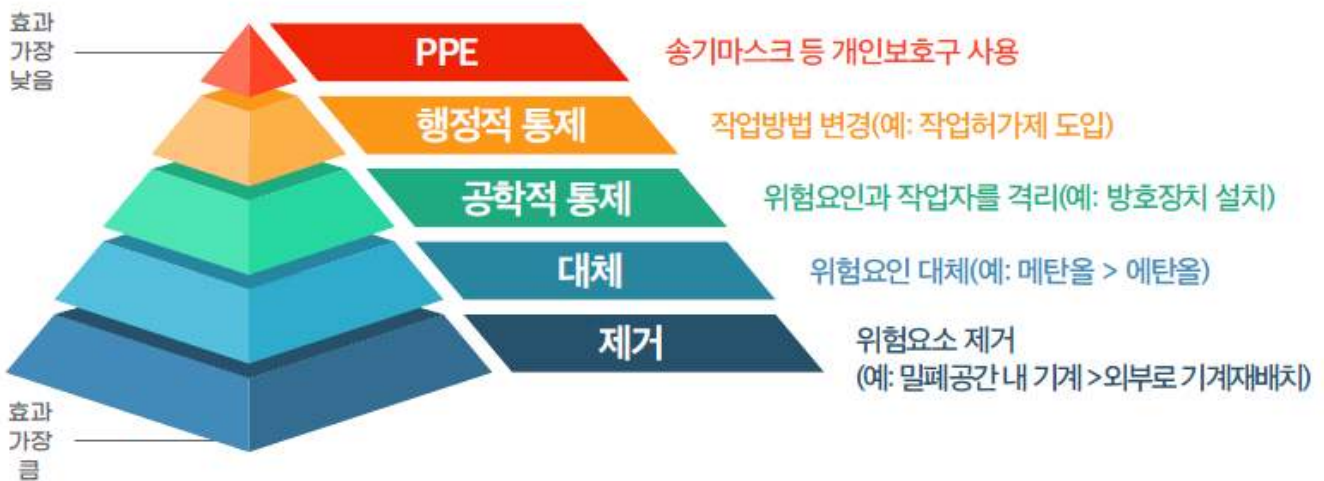
#### 예시 위험요인의 제거·대체 및 통제의 효과성 비교

- (우선순위 적용) 효과가 가장 큰 방법 순으로 개선 함  
\* 개선사항을 중복 적용 가능
- (개선 전·후 자료수집) 공정 개선 전후의 사진을 증빙내역으로 관리
- (개선사항 공유) 도급사업 관련부서 담당자에게 개선사항을 공유

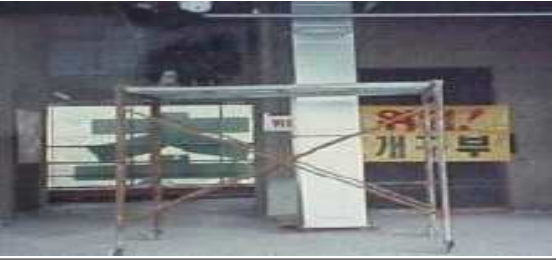
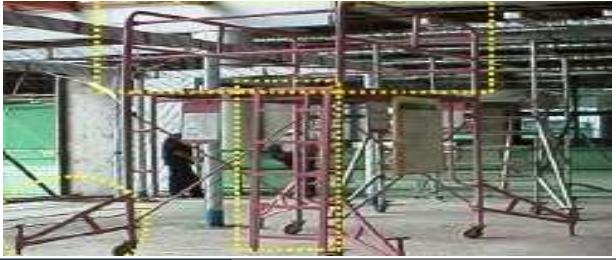
| NO. | 3-1 | | | | |

| 유해·위험요인 | 이동식 비계 안전난간 미설치에 의한 떨어짐 위험 | | | | 관련근거 (법적기준)      안전보건규칙 제68조(이동식비계) |

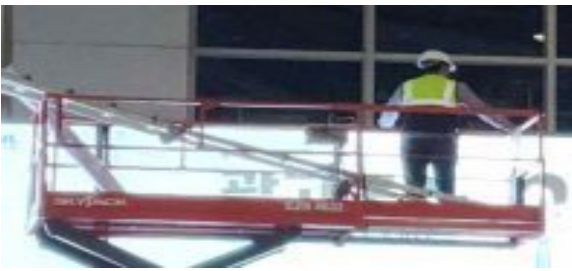
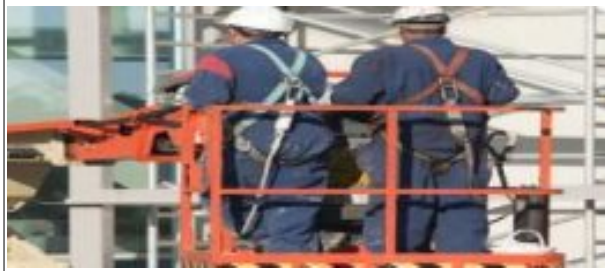
| NO. | 6 | | | | |

| 유해·위험요인 | 고소작업대 작업 시 안전대 미 체결에 의한 떨어짐 위험 | | | | 관련근거 (법적기준) 안전보건규칙 제68조(이동식비계) |

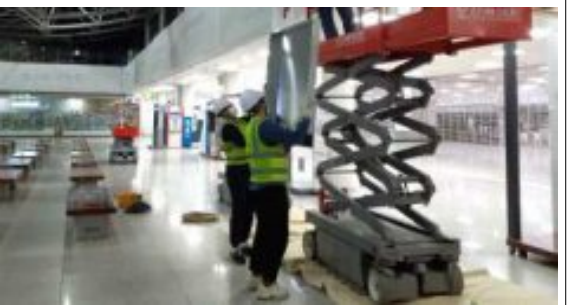
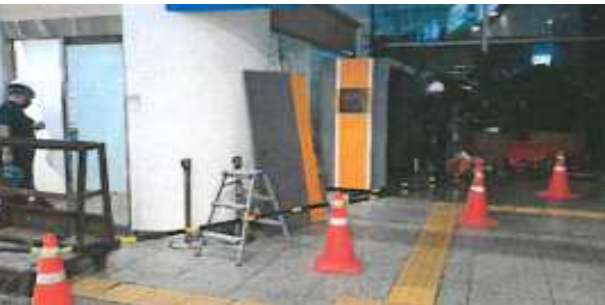
| NO. | 11 | | | | |

| 유해·위험요인 | 작업장 주변 안전펜스 미 설치로 인한 고객 통행 시 장비등에 부딪힘 위험 | | | | 관련근거 (법적기준) 안전보건규칙 제68조(이동식비계) |

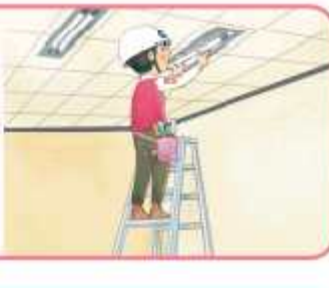
| <p>사다리 사용이<br/>불가피한<br/>경작업에<br/>한하여</p> | <p>▣ 경작업, 고소작업대비계 등의 설치가 어려운<br/>협소한 장소에서 사용</p> <p>* 경작업 : 손 또는 팔을 가볍게 사용하는 작업으로서<br/>전구교체 작업, 전기통신 작업, 평탄한 곳의 조경 작업 등</p> | |

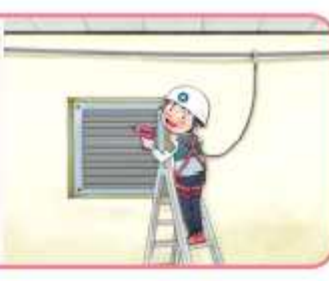
| <p>보호구를 반드시<br/>착용하고</p> | <p>▣ 모든 사다리 작업 시 안전모 착용,<br/>작업높이가 2m 이상인 경우 안전대 착용</p> <p>* 작업높이 : 발을 딛는 디딤대의 높이</p> | |

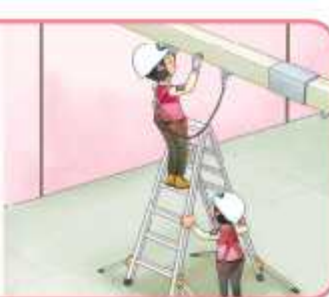
| <p>2인 1조로<br/>작업하세요!</p> | <p>작업높이가 바닥 면으로부터</p> <p>▣ 1.2m 이상 ~ 2m 미만 : 2인 1조 작업,<br/>최상부 발판에서 작업 금지</p> <p>▣ 2m 이상 ~ 3.5m 이하 : 2인 1조 작업,<br/>최상부 및 그 하단의 디딤대에서 작업 금지</p> | |

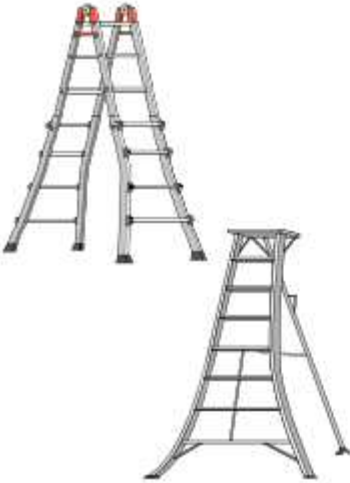
**발붙임 사다리(A형, 조경용)**

| 작업 높이<br>(발을 딛는 디딤대의 높이) | 안전작업 지침 |
| 1.2m미만 | <ul style="list-style-type: none"> <li>● 반드시 안전모 착용</li> </ul> |

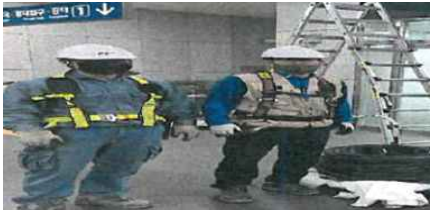
| NO. | 3-1 | | NO. | 3-2 | |

| 위험성 감소대책 | 사다리 아웃트리거 설치 | | 위험성 감소대책 | 1. 사다리 작업 시 2인조 사행<br>2. 안전대 안전화 안전모 착용 | |

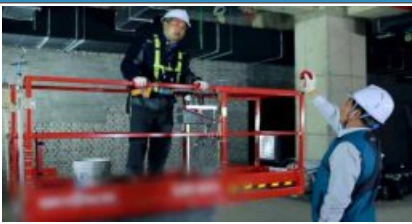
| NO. | 10 | | | | | |

| 유해 · 위험요인 | 고소작업대 이동 시 유도자 없이 운행되어 역사 내 고객과의 충돌 위험 | | | 관련근거 (법적기준) | 안전보건규칙 제68조(이동식비계) | |
