# 설 계 설 명 서

1. 공 사 명 : 충주 계립령로 하늘재 탐방로 정비공사
2. 지 정 별 : 명승 (지정일 : 2008년 12월 26일)
3. 소 재 지 : 충청북도 충주시 수안보면 미륵리 산9번지 일원
4. 예 산 : 일금 구억팔천삼백오십구만육천원 정 (₩983,596,000)
5. 연 혁 :

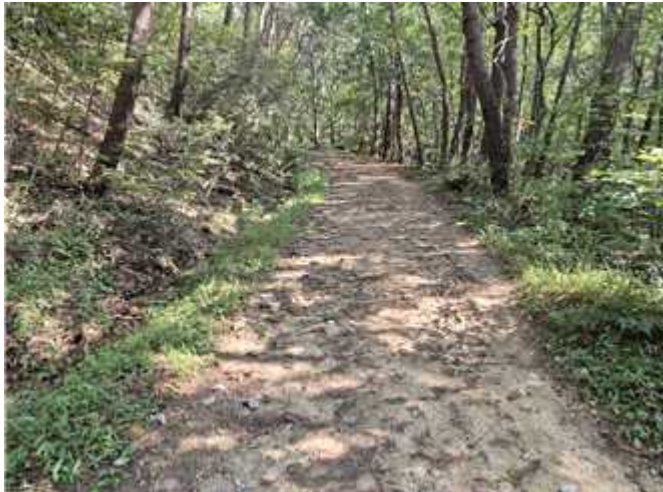
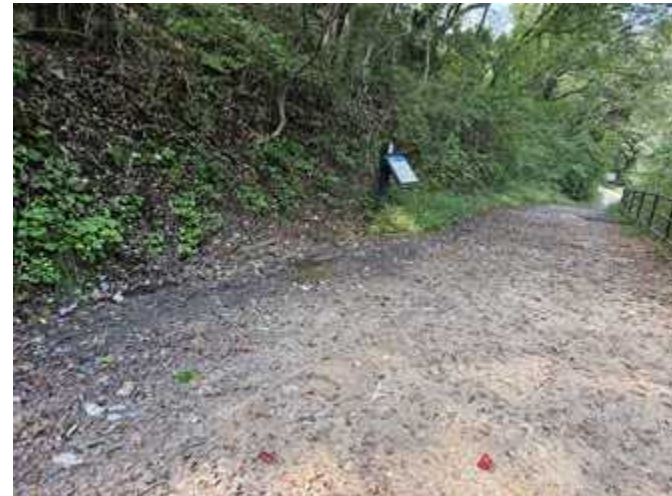
### 5 - 2. 보수대상현황

하늘재 탐방로에 우수 및 탐방객들의 지속적인 이용으로 노면이 패이고 유실이 심하여 탐방객들의 이용에 많은 불편을 주고 있다. 군데군데 박석 포장된 구간은 하늘재의 주변경관과 어울리지 않고 노면의 굴곡이 심하여 탐방객의 통행에 불편이 심한 상태이다. 또한 중간중간 설치되어있는 도로의 횡단배수호가 통행에 불편을 주고 있다. 초입부부터 급경사지 이전의 토사배수로는 부토로 덮여있어 우수가 범람하여 배수처리가 되지않고 있는 상태이다. 이러한 문제를 해결하기 위해 주변 배수로와 탐방로 정비가 필요하다.

- 탐방로 침식구간 및 박석포장 훼손구간에 경화흙포장을 설치한다.
- 양호한 박석포장 구간에는 야자매트를 설치한다.
- 배수가 불량한 구간에 배수로를 설치한다.
